L'esempio di Prada in Ticino sopra Bellinzona.

Destino delle rovine: processo di deperimento naturale di case in pietra.

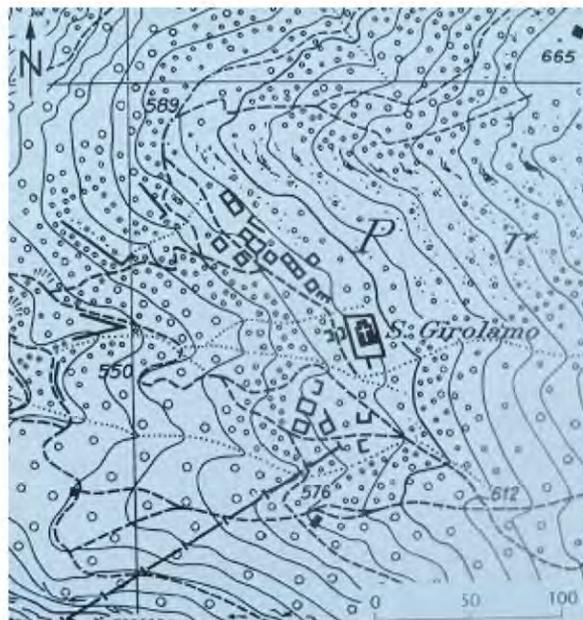
Immagine 8. Situazione planimetrica (scala 1:4000) di Prada 2 km sopra Bellinzona. Solo la chiesa di S.Girolamo è ancora intatta grazie al restauro. Le abitazioni sono in uno stato differenziato di degrado. (immagini 10-23; coordinate cartografia svizzera: 305, 306).

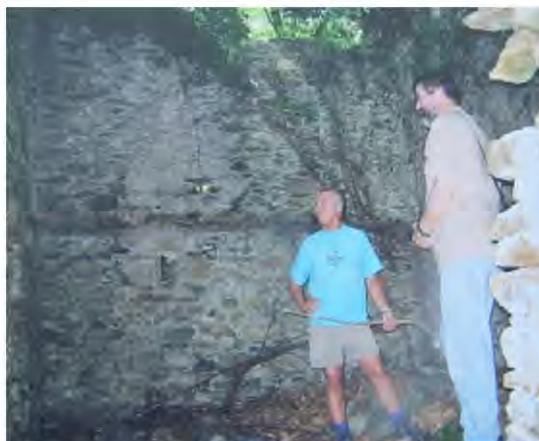
Immagine 9. Il presidente dell'associazione "Nümm da Prada" Pierluigi Piccaluga (a sinistra) guida l'autore (estate 2007) tra le rovine di Prada sopra Bellinzona/Ti.

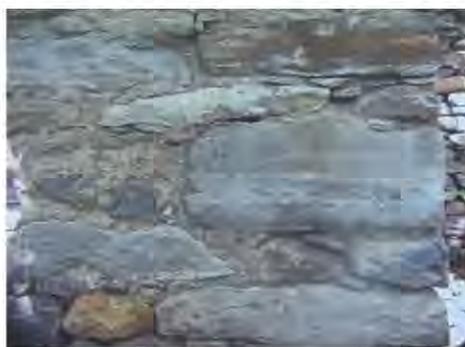
Immagine 10. Rovine di Prada sopra Bellinzona/Ti. Tutte le case dell'insediamento sono state edificate con sassi locali e calce. A causa della caduta dei tetti gli intonachi sono per lo più rovinati o scomparsi. Solo in poche parti è ancora riconoscibile l'esecuzione meticolosa degli intonachi.

Che i sassi abbiano forme e dimensione diverse, deriva dal fatto che sono stati presi sul posto e non è quindi a priori un segno di brutta qualità. Di regola i muri sono relativamente sottili e si compongono delle due parti di parete senza riempimento (immagine 306). Solo negli angoli vi sono grosse pietre squadrate (immagini 10, 14, 15, 21).

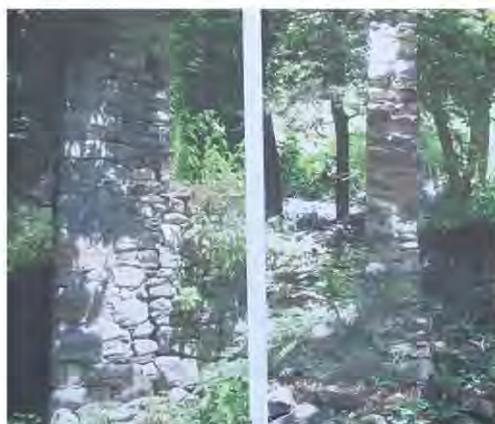
Immagine 305; pietre grosse agli angoli e immagine 306 sezione di muro relativamente sottile senza riempimento

I danni usuali visibili a Prada sono da attribuire all'influsso delle piogge e intemperie dopo la caduta della protezione dei tetti. Così l'acqua infiltrava dalla corona nei muri provocando crepe (immagine 305). La situazione veniva peggiorata dalla vegetazione che prendeva in una morsa i denti dei muri con radici, sterpaglie e piante provocando effetti esplosivi (vedi anche immagine 302).

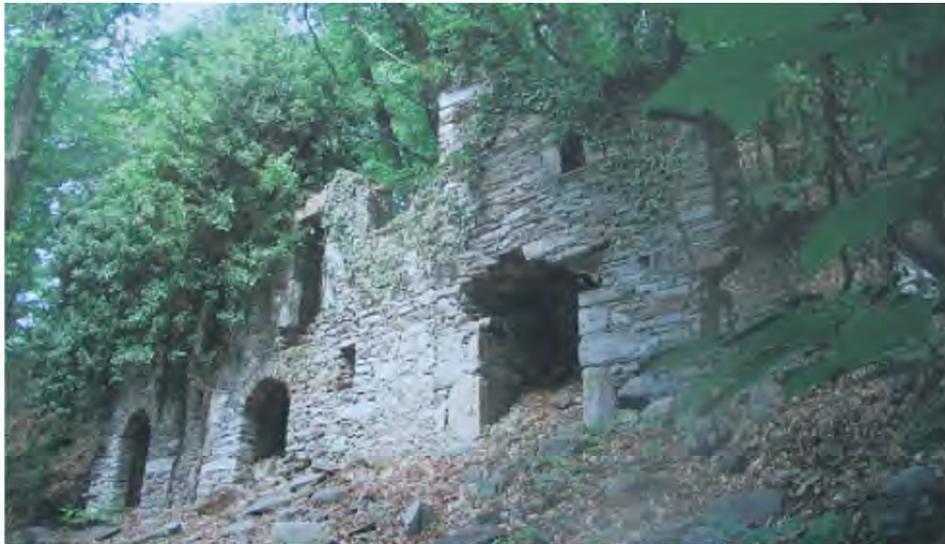
Immagine 11: Rovina di Prada sopra Bellinzona/Ti. Abitazioni contigue nella parte nord del nucleo (imm. 8). All'interno delle costruzioni giacciono i resti dei tetti caduti d tanto tempo. Cespugli e piante proliferano cospicuamente. Si osservi il mucchio di detriti con grossi sassi (immagine 18).

Presumibilmente, come segno rappresentativo, sono presenti, nella facciata principale, molteplici entrate e finestre costruite ad arco regolare (imm. 11 a sinistra) o con massicci pilastri (immagine 13). Alcune parti sono state asportate abusivamente a scopo di riutilizzo (imm. 11). Gli attuali custodi della rovina hanno pure raccolto alcune architravi di porte e finestre decorate con croci e simboli scolpiti depositandoli presso la chiesa di S.Girolamo.

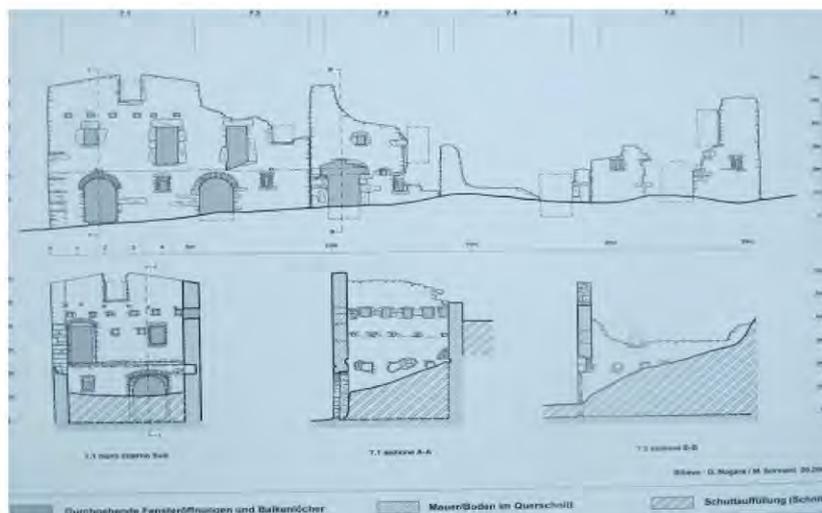
Immagine 12: Facciata ben conservata della rovina di Prada (immagine 11). Sopra: vista della facciata; sotto: una sezione orizzontale e due sezioni longitudinali delle case. La sezione 7.1 a sinistra è ancora conservata fino al punto dove era posata la travatura del tetto. Il quantitativo di detriti che si è formato con la caduta del tetto e d parte dei muri che si sono depositati all'interno ha formato mucchi di più metri, parzialmente uscendo dalle aperture delle porte (immagine 11).

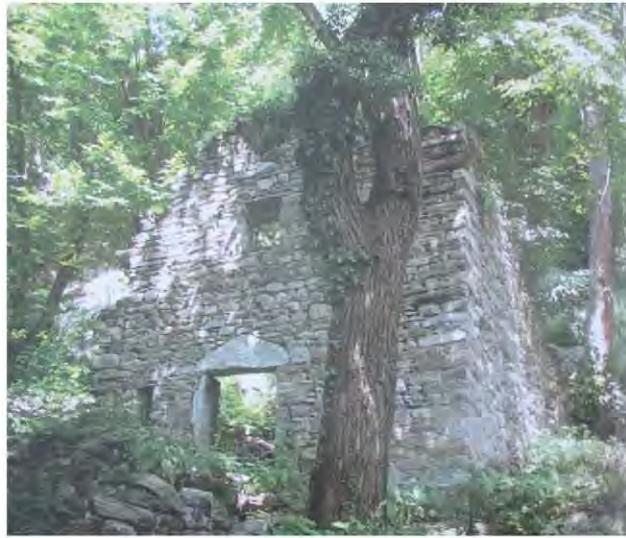
Immagine 13. Rovina di Prada sopra Bellinzona/Ti. Un'altra casa nel pendio della parte nord. Grazie ai massicci pilastri delle porte e finestre alcune aperture dei muri si sono conservati a tutt'oggi (immagini 22, 23). Solo in questa parte del nucleo sono ancora visibili case che avevano due piani.

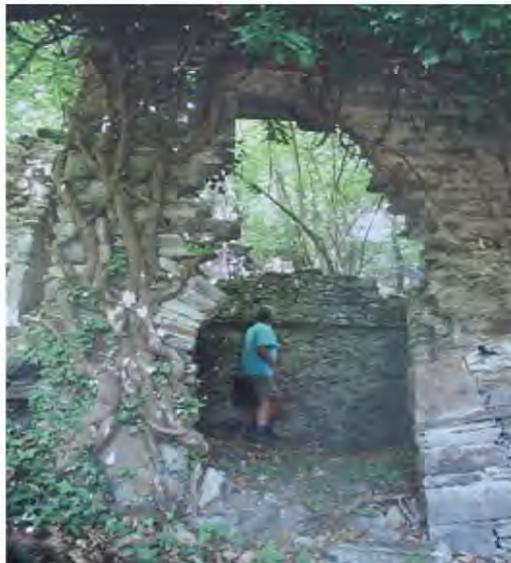
Immagine 14: Rovina di Prada sopra Bellinzona/Ti. Arcata di una porta caduta per metà: quando si sono staccate alcune pietre della volta, la parte di muro fino alla finestrella sopra stante precipitò. In mancanza di provvedimenti protettivi il deperimento continua con la caduta di altre pietre del muro.

In un altro fabbricato una parte dell'arcata della porta è caduta provocando una piccola reazione a catena nella parte superiore del muro (immagine 14).

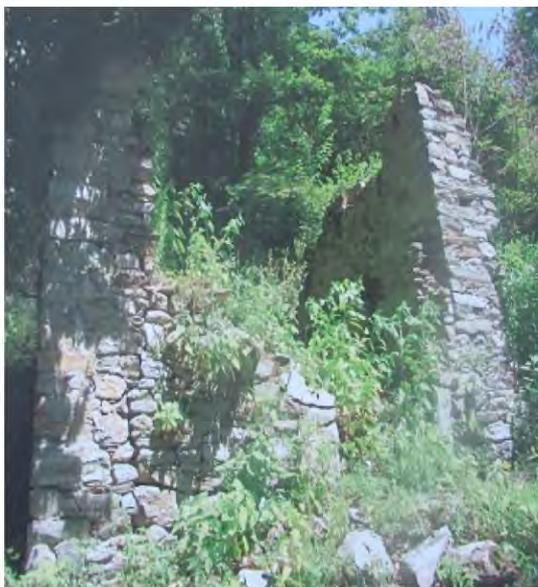
Immagine 15: Rovina di Prada sopra Bellinzona/Ti. Costruzione massiccia nel pendio: un muro laterale è per buona parte caduto. L'angolo del muro è ancora in piedi: è caduta la parte dietro stante (immagine 305 dettaglio a destra). Malgrado l'ubicazione sia nel pendio, il muro non è caduto lateralmente, ma su se stesso, sasso dopo sasso come si può vedere dal mucchio di sassi al piede del muro (vedi lo stesso processo immagini 37, 38, 47).

Pure i muri laterali, che a Prada sono spesso totalmente scomparsi, formano mucchi di detriti (immagine 15) alternati parti di muri rimasti poiché la legatura della calce li ha salvati. Stupisce che spesso le linee delle fessure non diagonalmente nei muri, ma verticalmente accanto agli angoli delle case (immagini 15 e 16). Grazie alla congiunzione tramite lunghe lastre negli angoli, i spigoli delle case non sono caduti (immagine 15 sulla sinistra) *Nota a piè pagina: questa visione di spigoli d'angolo ben legati si può constatare bene pure presso i muri caduti (vedi immagine 105).*

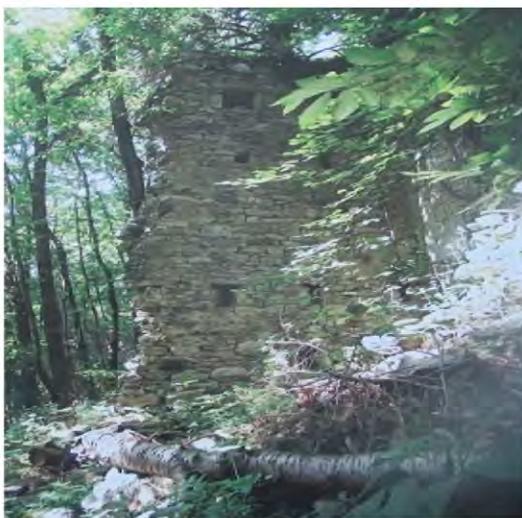
Immagine 16: Rovina di Prada sopra Bellinzona/Ti. Pure in questa casa una parte del muro laterale è caduta mentre altre parti hanno ancora l'altezza originale. Nella facciata interna si possono vedere due finestrelle, al piano superiore una più grande. Sotto questa i buchi della travatura del pavimento. L'albero caduto, in primo piano, vedi immagine 21

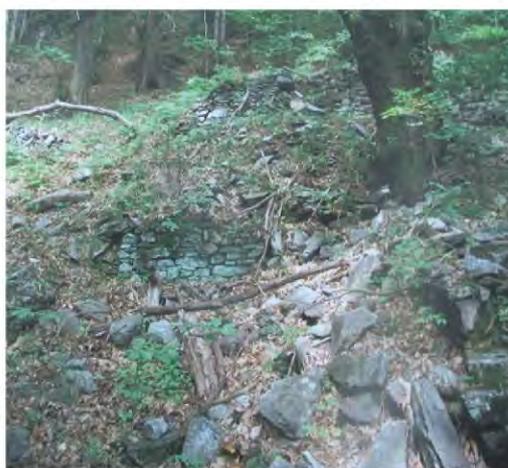
Immagine 17: Rovina di Prada sopra Bellinzona/Ti. Pendio ricoperto da molti sassi nella parte esterna del nucleo (immagine 8, parte inferiore). Probabilmente qui le case erano a un solo piano costruite, non così massicce come quelle del centro villaggio (immagini 10-16) e senza l'utilizzo di calce. La distruzione qui è in uno stato molto avanzato, fino alle fondamenta. I detriti sono distribuiti sul terreno in modo regolare livellando il terreno del bosco e formazione di humus.

La vegetazione si sta rimpossessando della rovina di Prada. Un tipico bosco castanile ticinese si è impossessato del territorio dell'agglomerato (immagine 13). Gli alberi trovano verosimilmente un buon ambiente tra quei resti di muri. (immagini 17 e 19). Sopra il colmo dei muri e nelle loro fessure si installano edere, erbacce, pianticelle (immagini 9 e 15) e pure grosse lunghe radici (immagine 14). Le radici asportano probabilmente le componenti minerali degli intonachi come abbiamo constatato pure presso il teatro romano di Augusta Raurica indebolendo le strutture e trasformandole a lungo termine in rovine (immagini 301, 303, 304). Non si è ancora formata comunque una copertura ermetica di humus boschivo al posto del villaggio e le case. Il deperimento di Prada non si è ancora concluso (immagini 17 e 19).

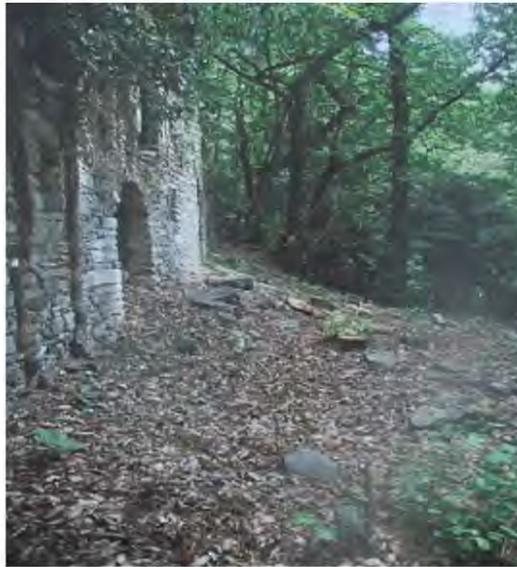
Immagine 18: Rovina di Prada sopra Bellinzona/Ti. Durante gli ultimi decenni i frequentatori di Prada non hanno riscontrato cadute di pareti di muro e non si è potuto vedere resti di tali cadute. Tipici sono invece i mucchi di pietrame ai piedi delle costruzioni. Questa foto mostra il pendio sassoso al piede della parte di case dell'immagine 11.

Al piede di tutte le rovine delle costruzioni si sono formati e si formano cumuli di macerie. Sulla loro superficie dominano grossi sassi caduti a forma di parallelepipedo poiché i blocchi più piccoli sono rotolati oltre e sono scomparsi sotto le foglie e l'humus (immagine 18). Tendenzialmente i sassi cadono – per lo più dai muri paralleli al pendio – lateralmente e creano un allungato mucchio verso valle. In uno stadio più avanzato gli ultimi resti di muro rimasti in piedi “affogano” nei mucchi di detriti da loro creati. La ripida pendenza di Prada ha facilitato questo processo naturale (immagine 19).

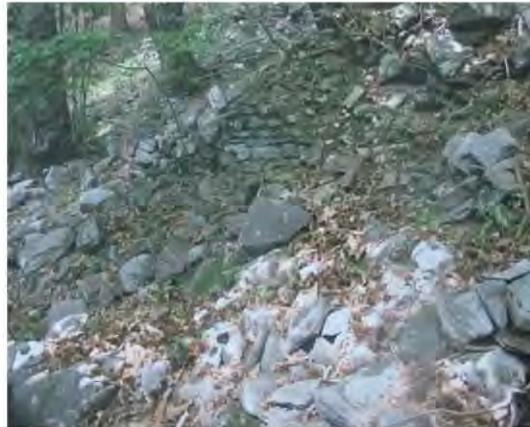
Immagine 19: Rovina di Prada sopra Bellinzona/Ti. Pure nel caso di case in avanzato stato di distruzione il pietrame ricopre il terreno modellandolo nel pendio, riempiendo avvallamenti e buchi, formando una specie di tappeto sassoso. Una volta caduti dal muro, il contatto con il terreno (umidità, neve, gelo e erosione) provvede ad eliminare qualsiasi presenza di calce dell'intonaco.

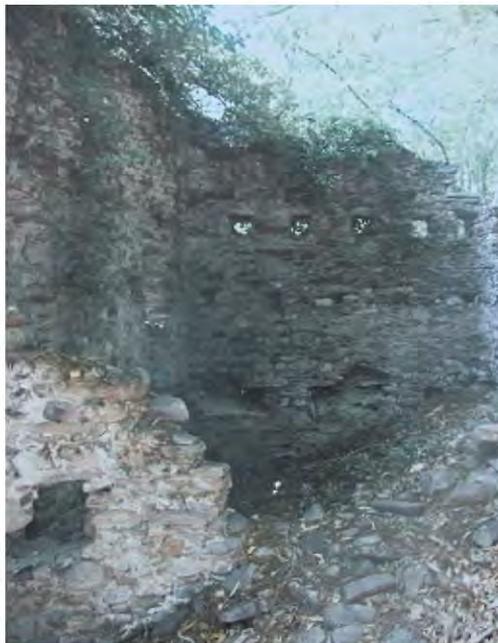
Immagine 20: Rovina di Prada sopra Bellinzona/Ti. Fin tanto la distruzione non arriva fino alla fondazione, all'interno della costruzione si formano mucchi di sassi che caduti (sotto a destra). Nella facciata a due piani sono visibili le finestrelle del piano superiore e i buchi della travatura del pavimento (vedi pure immagine 16).

Fino a quando una rovina è visibile come tale, all'interno si forma un bacino raccogliatore per i sassi che cadono e che così non rotolano a valle.(immagine 20). Su questi mucchi di pietre grossolane, in quel ambiente scuro ed umido, spuntano solo piante: altri tipi di vegetazione sono esclusi (immagini 9 e 23).

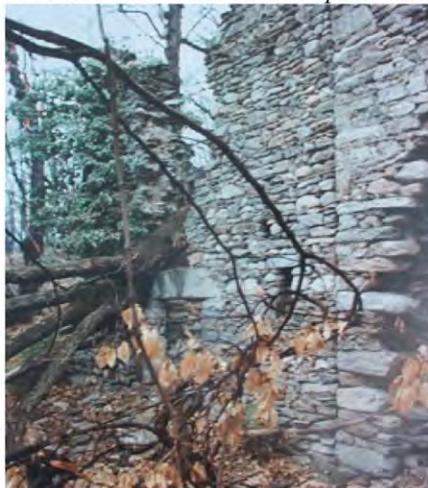
Immagine 21: Rovina di Prada sopra Bellinzona/Ti. L'immagine mostra che non solo il logorio naturale provoca la distruzione: pure alberi che cadono durante intemperie sono causa di caduta di parte di muri.

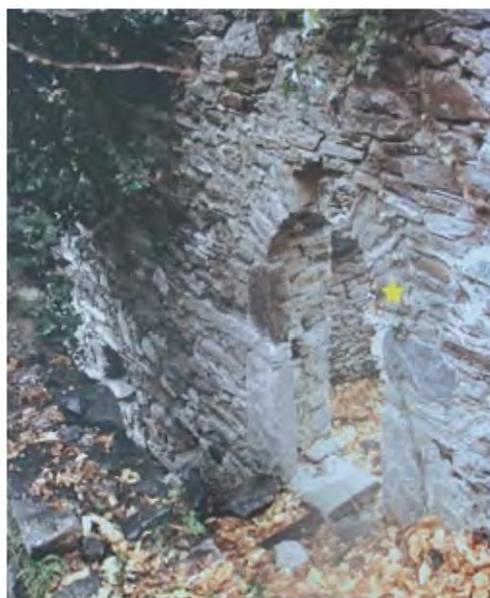
Immagine 22: Rovina di Prada sopra Bellinzona/Ti. Vista dalla stradina sull'arcata del portone di una casa. L'immagine è del 1975. Circa 25 anni dopo l'arcata è caduta portando con sé parte del muro sopra stante (stella gialla: confronta con l'immagine 23, il punto di appoggio dell'arco sullo stipite)*

Una delle molte aperture ad arco conduceva, da una stretta viuzza che scendeva ripidamente, come porta laterale del pianterreno di una casa. La parte superiore del muro a due piani era già ricoperta da edere e sterpaglie e la calce era già mancante dalle fughe. Solo al pianterreno si poteva riscontrare la presenza di parte dell'intonaco (immagine 22).

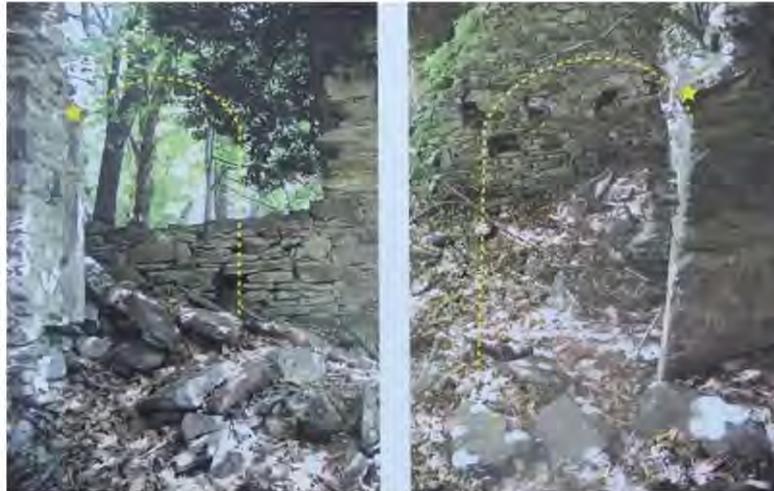
Immagine 23: Rovina di Prada sopra Bellinzona/Ti. La stessa situazione, ma dopo la caduta della volta. Immagine da fuori come nella foto 22 (a destra) e dall'interno della casa verso la viuzza (a sinistra). Rimangono i pilastri e il primo sasso a cuneo della volta() incuneato nella parete laterale. Rilevante è il mucchio di detriti formatosi con la caduta dell'arco e del muro sopra stante (immagine 22). Non si potrebbe credere che queste macerie sono lì già da quasi 30 anni.*

Durante la mia visita a Prada nel 2007 Pierluigi Piccaluga mi mostrò un posto al centro delle rovine del villaggio (immagine 23) dove assistette ad una caduta di una volta che fortunatamente aveva precedentemente fotografato. *Non è frequente poter documentare cadute di facciate, arcate, architravi, ecc., prima e dopo l'evento. Alcuni esempi della Scozia sono documentati da R.Miket in "The mediaeval castel of Skye and Lochalsh (Edinburg 2007)".*

Verso la fine degli anni '70 il muro del piano superiore cade assieme all'arco come pure la parte di muro a valle senza far presagire movimenti del terreno sottostante. La caduta di quella massa di alcuni metri cubi di muratura cadde probabilmente così violentemente che non ci fu più traccia di calce attaccata ai sassi (immagine 23). Dell'arco è rimasto solo il primo sasso a cuneo sopra il pilastro (immagine 23:*). L'esempio documentato mostra chiaramente che il degrado non avviene solo naturalmente con la caduta sasso per sasso, ma che la "natura" ogni tanto provvede tramite più grandi eventi distruttivi così da riportare, a lungo termine, quanto edificato di nuovo a contatto con il terreno.
