# COMUNE DI BELLINZONA

## Zona Monti di Prada

### Rilievo topografico del nucleo antico

Ufficio dei beni culturali  
del Canton Ticino

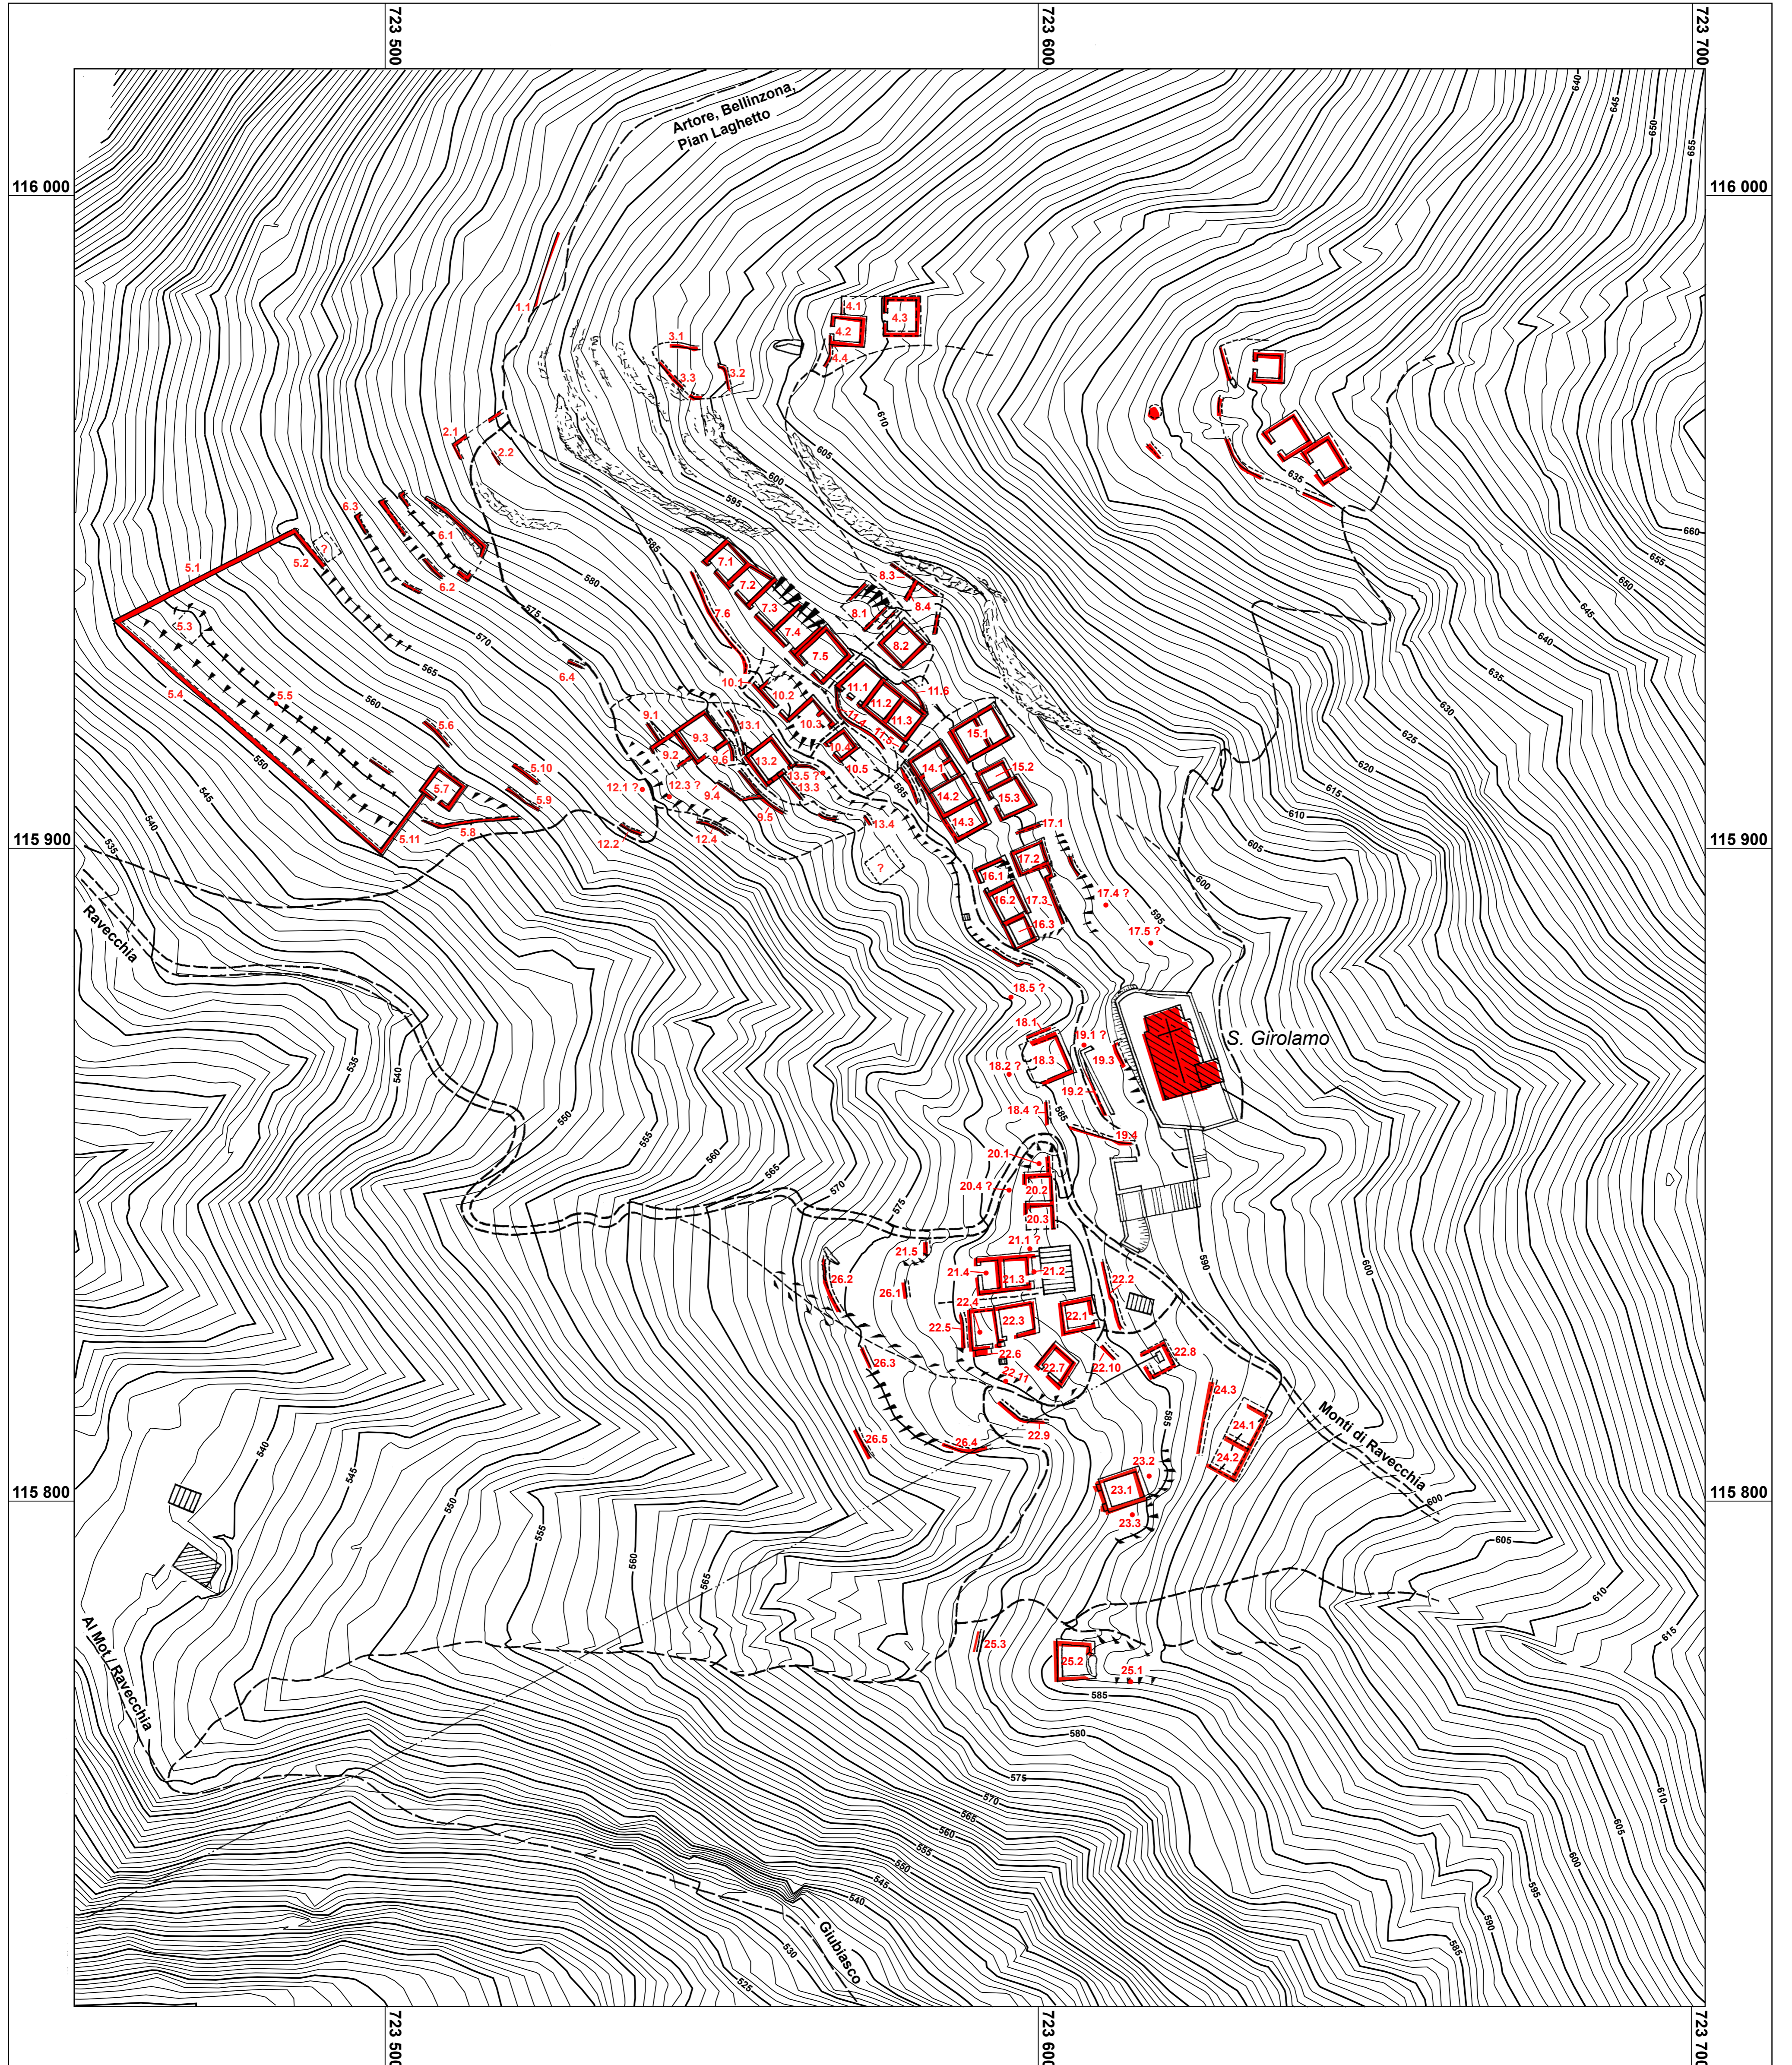
Il rilievo del nucleo antico è stato eseguito senza l'ausilio di strumenti di misurazione sulla base dei muri visibili sul piano fotogrammetrico elaborato dalla ditta GEOFOTO SA. Le curve altimetriche della base fotogrammetrica sono state adattate alla realtà del terreno in prossimità delle rovine.

La numerazione delle singole case o muri corrisponde a quella apparente sullo schizzo eseguito da J. Obrecht e W. Meyer nel 1993. I muri non ritrovati o non identificati con sicurezza sono segnalati con un punto interrogativo.
